# Utvärdering av en väggkonstruktion utan PE-folie

- Med en undersökning av hårdvaxolja som  
diffusions-/konvektionsspärr

**Linnéa Nilsson, Sofie Wiström**

Examensarbete för byggnadsingenjörsprogrammet 15hp, Högskolan i Gävle, VT 2012

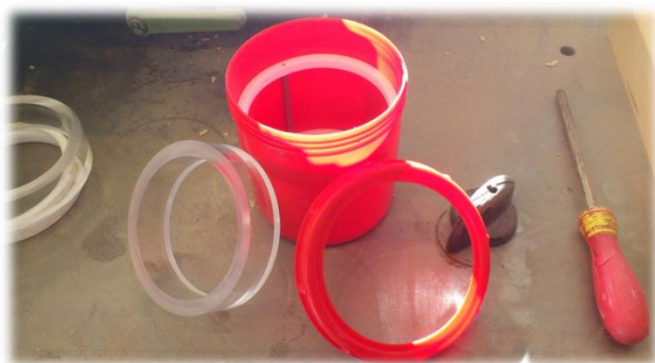
Koppmetoden går ut på att en behållare med vatten försluts med provmaterialet, av det material som ska testas, som lock. Se figur 3.1 och 3.2. Behållaren med 100 % RF placeras sedan i ett klimatskåp som har ett bestämt RF på 35%. Genom att sedan väga behållaren med jämna mellanrum tills ångtransporten stabiliserats kan hur mycket ånga som transporterats genom materialet räknas ut då ångan diffunderar till miljön med lägre ånghalt.

Figur 3.1, provkopp.

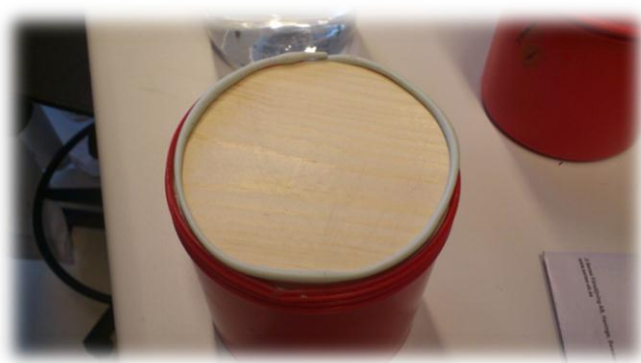
Figur 3.2, tätning med häftmassa.

Proverna tätades med häftmassa på under- och överkant utav materialen för att undvika springor och dylikt där fukt lätt kan ta sig igenom. Som tidigare nämnts vägdes sedan kopparna med jämna mellanrum för att registrera viktnedskningen. När denna var relativt stabil kunde ånggenomsläppligheten för de olika proverna beräknas.

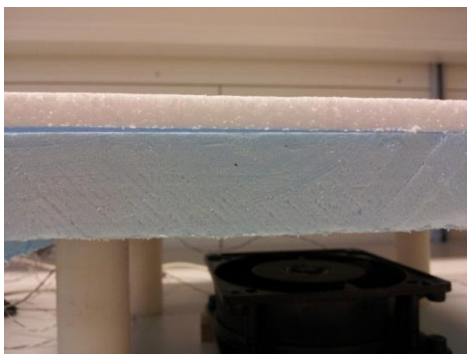
Figur 3.4 (t v),  
referensskivan  
placerad ovanpå  
ramen av cellplast.

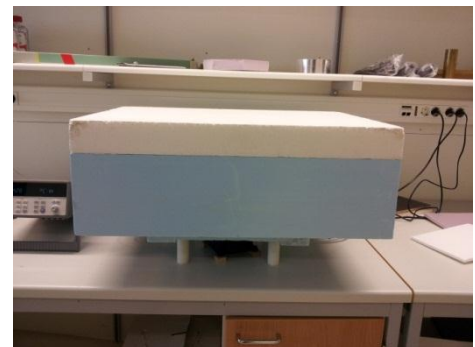
Figur 3.5 (t h), huven  
ovanpå ramen av  
cellplast.

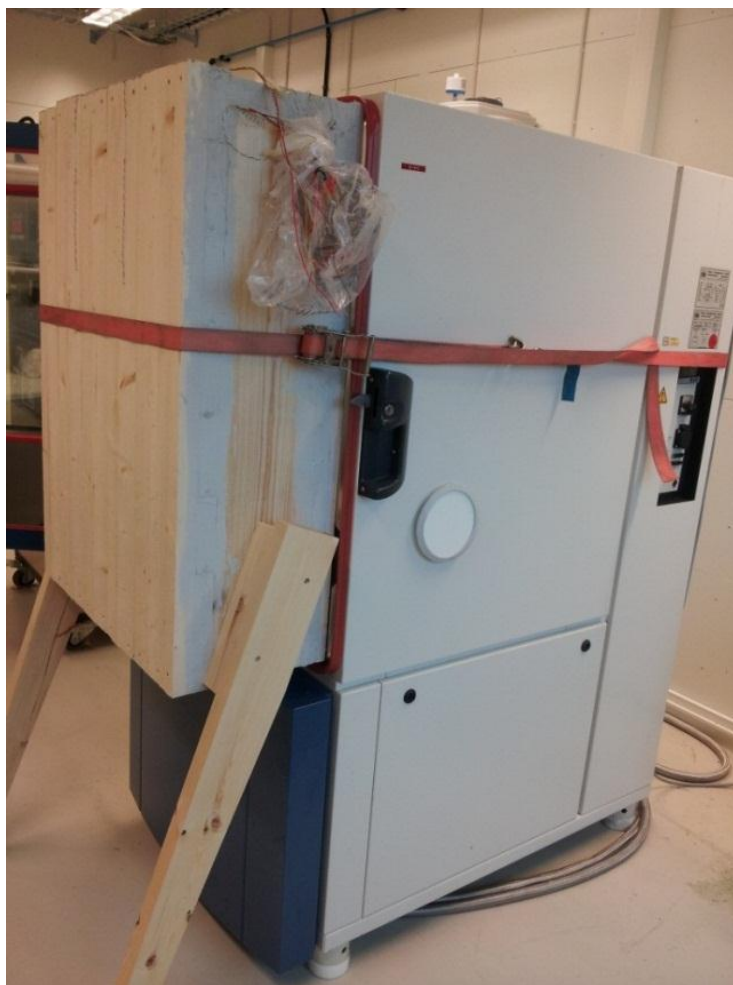
Figur 4.1, provväggen uppmonterad mot klimatskåpet.

Provväggen är 1,0x0.7 m för att passa på högskolans klimatskåp (se bild 4.1) och en extra regel är placerad i provväggen en temperaturkurva skulle tas fram även genom regeln. Detta resulterade i centrumavstånd 50cm för provväggen. Vid montering av råsponten och panel på provväggen tvingades dessa ihop, samt att lin fördelades omsorgsfullt mellan råspontarna. För att förhindra läckage runt om provväggen tätades skarvar och springor med silikon.

Ytterväggen i den befintliga byggnaden består av två lager korsliggande råspont, packad lösull, (cellulosafiber) mellan stående reglar med centrumavstånd 60cm och två korsliggande skikt råspont. Då laboratoriets klimat representerade inneklimat fick det innersta skiktet råspont vara avmonterbart då två alternativ till diffusionsspärrar skulle testas. Detta gav alltså att det avmonterbara skiktet mot inomhusluften och laboratoriet i senare skede behandlades med hårdvax.

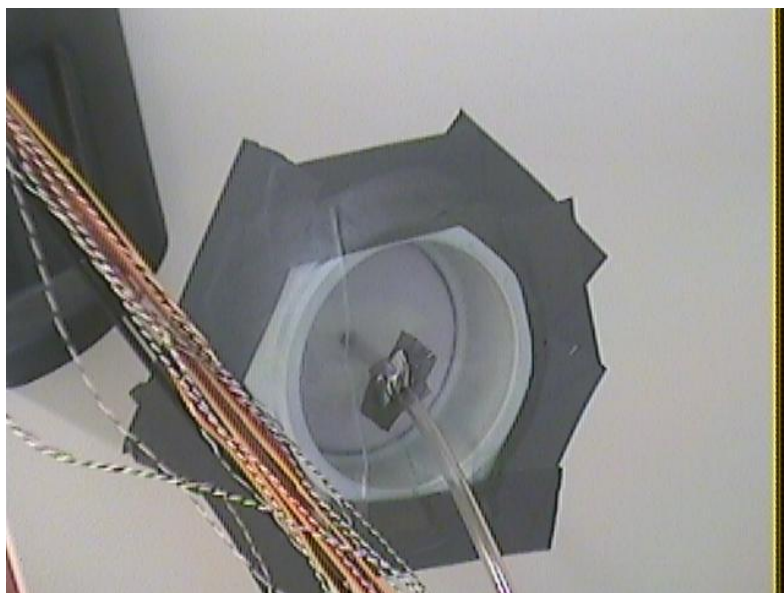
Figur 4.5, tätning av klimatskåpets ena ingång. Silikonslangen tillsammans med en tryckmätare användes för att mäta upp tryckskillnaden i klimatskåpet. Hålet i plastfolien gjordes mindre än silikonslangen för att minimera luftläckage runt slangen.

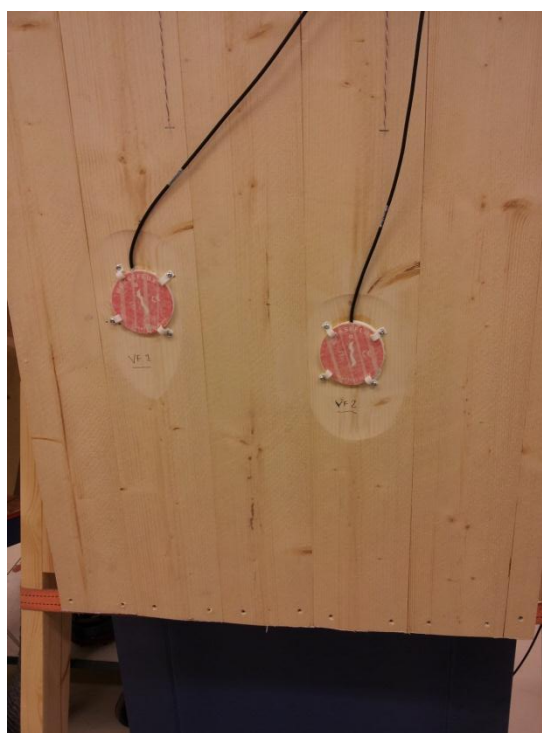
Figur 4.19, Värmeflödesmätarna placerade på provväggen.

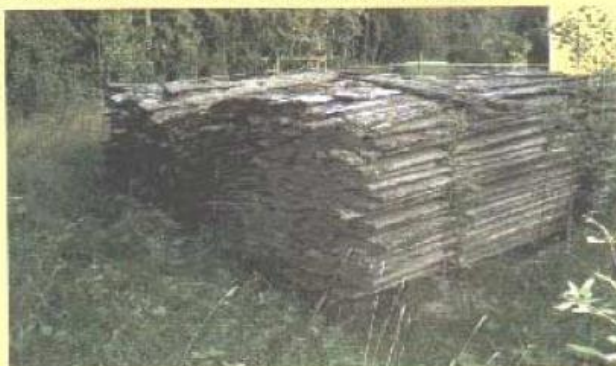
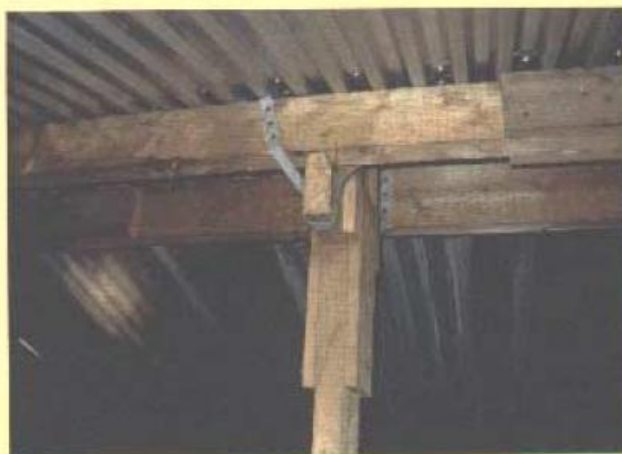
### Obehandlat trä under tak eller inuti en vägg.

När obehandlat trä skyddas från "regn och rusk" behåller det sina egenskaper under mycket lång tid och kan med fördel återanvändas.

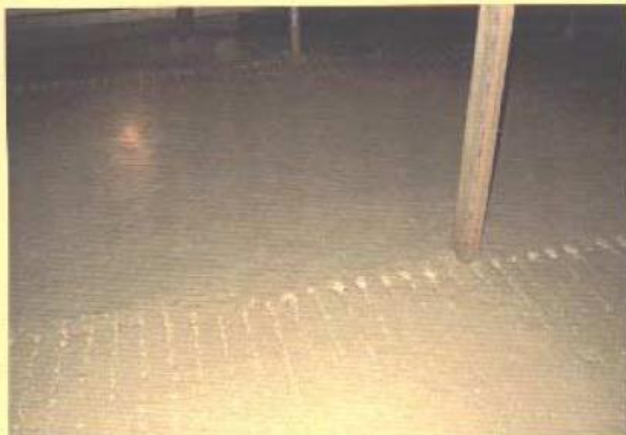
Referensprojekt ca 10 år efter installation med *onormal* fukt-påverkan.

Fastighetsägare: AB Tierpsbyggen  
Installationsår: 1990  
Adress: Blomstervägen 4  
Örbyhus

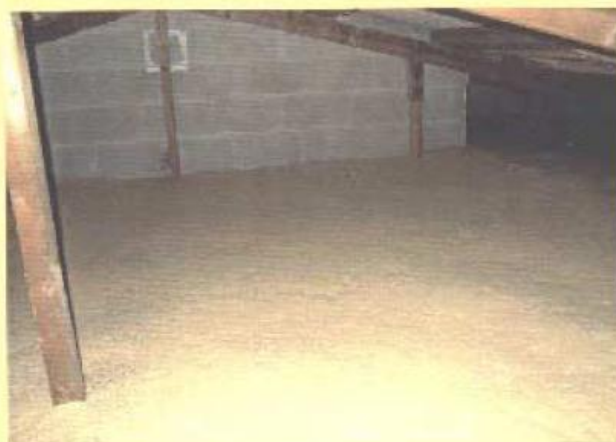
Referensprojekt ca 10 år efter installation med *normal* fukt-påverkan.

Fastighetsägare: Gävlegårdarna  
Installationsår: 1993  
Adress: Hamiltonsgatan  
Gävle
